Equipo: **PILETONES DE CONTECION DE PERDIDAS Y DERRAMES**  
 Fluido: **HIDROXIDO DE SODIO AL 50 %**  
 Servicio: **ALMACENAMIENTO QUIMICO PARA TRATAMIENTO DE AGUA**

Segmento: **15.01 ENERGIA - CENTRALES ATOMICAS**

## SOLUCION MRO

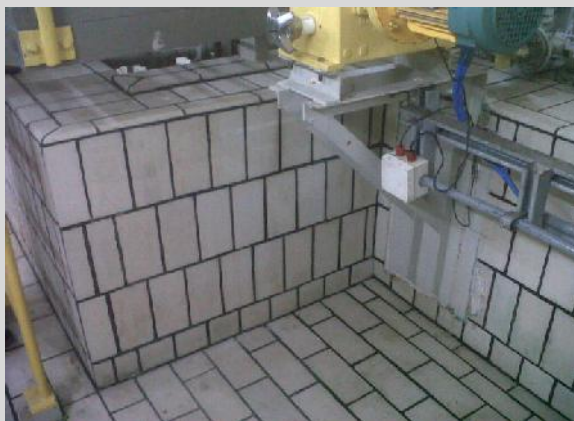
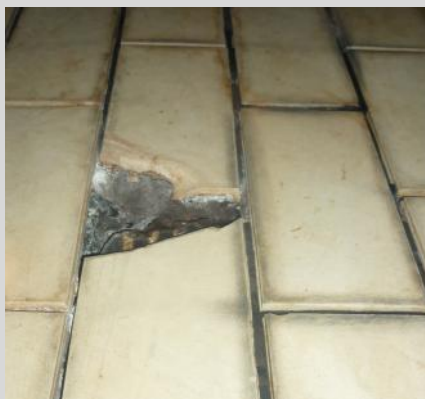
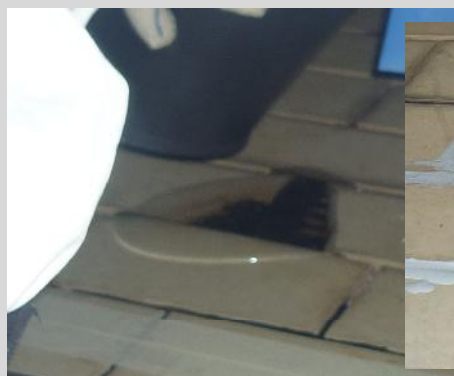
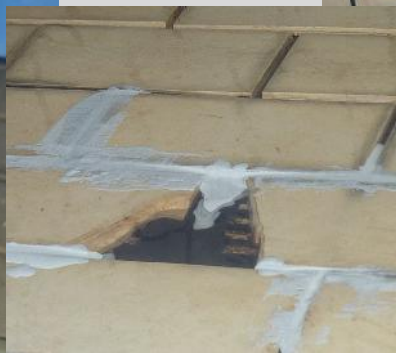
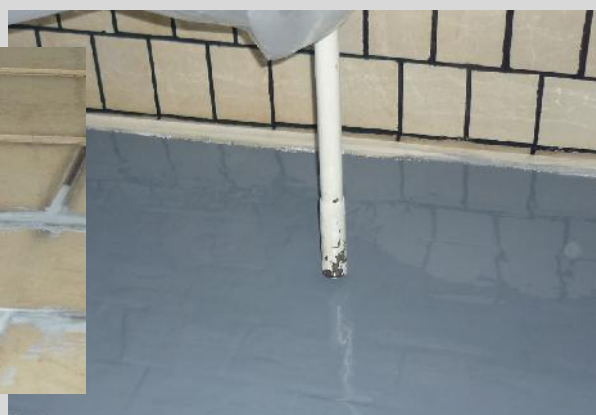
Problema Existente: **• FALLA FRECUENTE DE LAS JUNTAS FURANICAS  
 • RIESGO DE ATAQUE AL SUSTRATO DE HORMIGON  
 • MTBR < 6 MESES**

Sistema Original: **LOSETAS CERAMICAS CON JUNTAS FURANICAS**

Producto: **• NAZEDFB62 DURAFILL CON AGREGADO DE CARBURO DE SILICIO  
 • NAZCXW702 CHEMCLAD SC**

Resultados: **• SE MULTIPLICO POR DIEZ EL MTBR  
 • SE AGREGO UNA PROTECCION QUIMICA CONTINUA QUE EVITARA ATAQUES  
 • SE REDUJERON COSTOS DE MANTENIMIENTO PERIODICO**
