Equipo: **PILETAS DE CONTENCION DE TANQUES**

Servicio: **CONTENCION DE DERRAMES/PERDIDAS DE TANQUES DE ALMACENAMIENTO**

Caso Exitoso N° CE MRO PEI 0035

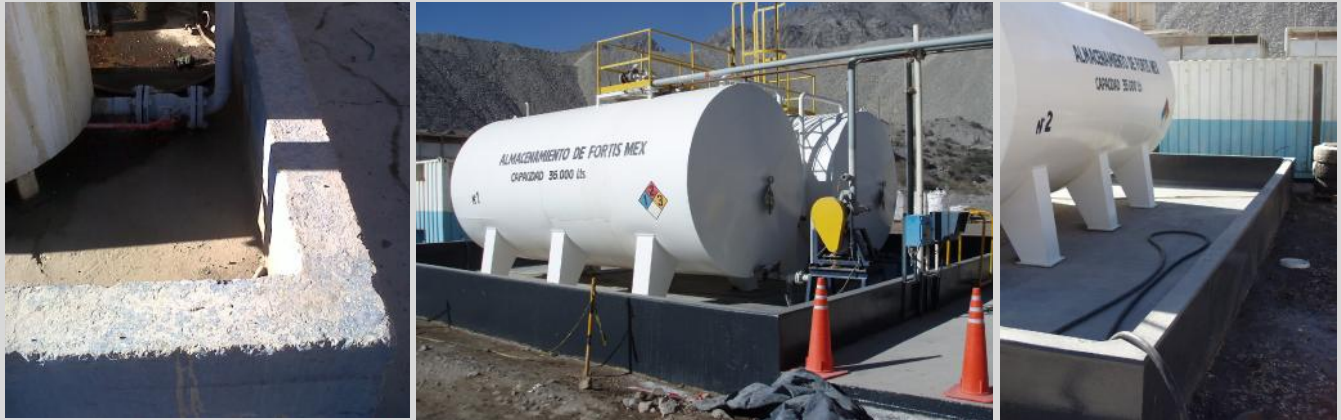
- Problema Existente:
- Desgaste prematuro por corrosión de los equipos
  - Grandes costos de parada y mantenimiento
  - Bajo MTBR

Sistema Original: **Piletas de hormigón expuesto sin protección**

- Producto:
- NAZECF412 ENECLAD CFS como imprimante y sellador
  - NAZCXD702 CHEMCLAD XC (cos capas), como protección

- Resultados:
- ELIMINACION TOTAL DEL ATAQUE AL HORMIGON
  - REDUCCION DE LOS COSTOS DE PARADA Y MANTENIMIENTO
  - MTBR SUPERIOR A 10 AÑOS
