Equipo: **CONTENCIÓN DE HORMIGÓN DE TANQUES DE ALMACENAMIENTO**

Servicio: **PLANTA DE TRATAMIENTO DE EFLUENTES**

Caso Exitoso N° CE MRO PEI 06233

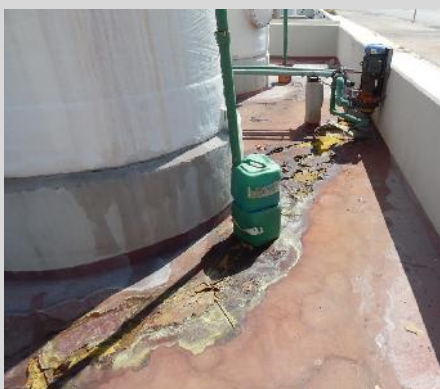
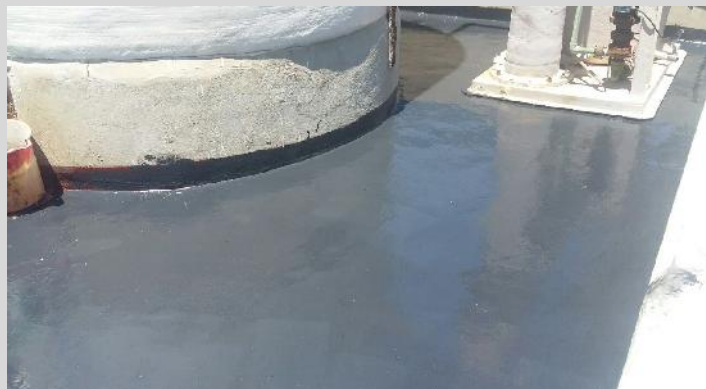
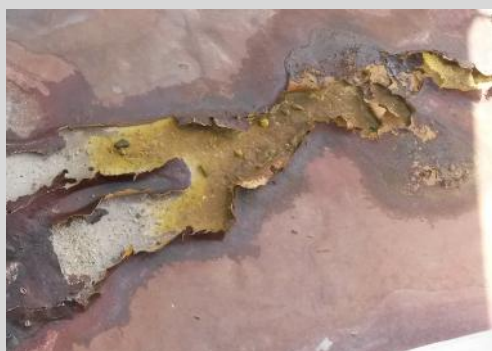
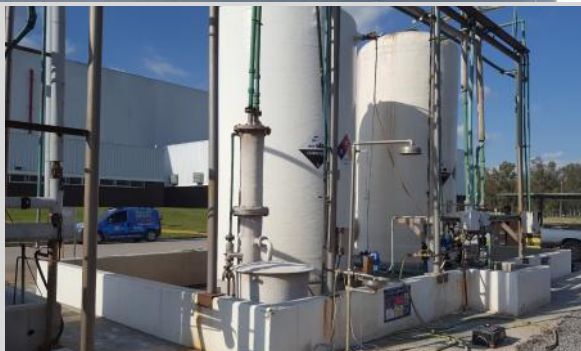
Problema Existente: **• RÁPIDO ATAQUE QUÍMICO AL REVESTIMIENTO EXISTENTE
• DEGRADACIÓN DEL HORMIGÓN POR FALLA DEL REVESTIMIENTO
• MTBR < 6 MESES**

Sistema Original: **REVESTIMIENTO DE FIBRA DE VIDRIO CON RESINA VINIL-ÉSTER**

Producto: **• NAZEDFB62 DURAFILL, CON AGREGADO INERTE DE PROVISION LOCAL
• NAZCXD702 CHEMCLAD XC (2 CAPAS)**

Resultados: **• SE IMPLEMENTÓ UNA REPARACIÓN INTEGRAL DE LA CONTENCIÓN
• SE APLICÓ UN REVESTIMIENTO ANTI-ÁCIDO DE ALTA PERFORMANCE Y LARGA VIDA ÚTIL
• SE MULTIPLICÓ EL MTBR, GARANTIZADO POR UN MÍNIMO DE TRES AÑOS**
